FIȘĂ ANALITICĂ DE INVENTARIERE A MONUMENTELOR ȘI ANSAMBLURILOR ISTORICE

Capitol	Denumire capitol	Descriere
1.1	Cod LMI	TM-II-m-A-06195
1.2	Categorie	monument
1.3	Denumire oficială	Biserica de lemn "Sf. Gheorghe", azi biserică de cimitir

Capitol	Denumire capitol	Descriere
2.1	Stat	România
2.2	Județ	TIMIȘ
2.3	Localitate	Cebza, oraș Ciacova
2.4	Cod poștal	307111
2.5	Stradă, număr actuale	f.n., în cimitir
2.6	Localitate anterioară	Neidentificat de către elaboratorul fișei
2.7	Stradă, număr anterioare	Neidentificat de către elaboratorul fișei
2.8	Coordonate geografice	45.561081, 21.0669028
2.8.1	Referințe geografice	Amplasată în cimitirul parohial al satului Cebza, la marginea estică a localității, pe un teren plan, în zona de câmpie a Banatului.
2.8.2	Identificare cartografică	Neidentificat de către elaboratorul fișei
2.8.3	Sistem cartografic utilizat	Stereo70
2.8.4	Coordonate Y, X, Z	Y=458812.12, X=193186.81

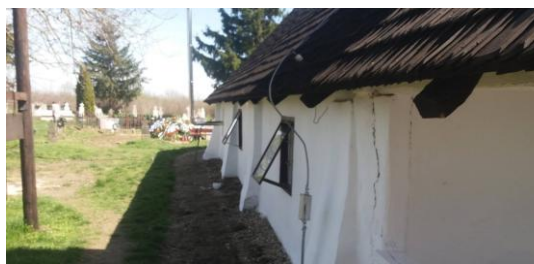
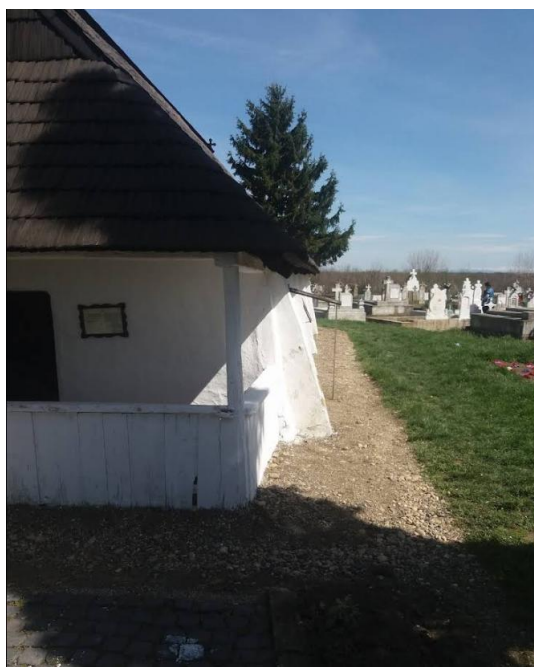
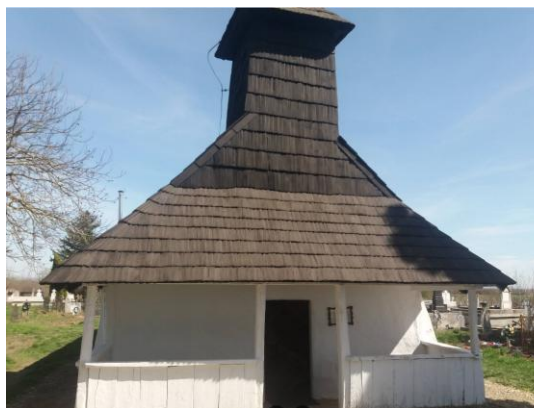
Fotografii color

6.4.2	Fațade	Pereți din bârne de lemn lipite cu pământ și spoite cu var alb, întrerupte de ferestre mici, dreptunghiulare. Fațadele laterale (nord și sud) sunt consolidate cu câte trei perechi de contraforți masivi din cărămidă, văruiți în alb, vizibile în fotografii. Pe fațada sudică se observă fisuri în stratul de tencuială și urme de degradare la baza pereților.

Capitol	Denumire capitol	Descriere
7.1	Starea generală de conservare	Mediocră. Monumentul se prezintă într-o stare de conservare medie, cu semne vizibile de degradare: fisuri în tencuiala pereților exteriori, urme de umiditate la baza zidurilor și deteriorarea treptată a învelitorii din șindrilă. Contraforții de cărămidă adăugați în 1936 indică probleme structurale mai vechi, parțial remediate.
