FIȘĂ ANALITICĂ DE INVENTARIERE A MONUMENTELOR ȘI ANSAMBLURILOR ISTORICE

Capitol	Denumire capitol	Descriere
1.1	Cod LMI	TM-II-a-A-06202
1.2	Categorie	Ansamblu
1.3	Denumire oficială	Ansamblul urban "Piața Cetății"

Capitol	Denumire capitol	Descriere
2.1	Stat	România
2.2	Județ	Timiș
2.3	Localitate	Oraș Ciacova
2.4	Cod poștal	307110
2.5	Stradă, număr actuale	Piața Cetății
2.6	Localitate anterioară	Neidentificat de către elaboratorul fișei
2.7	Stradă, număr anterioare	Neidentificat de către elaboratorul fișei
2.8	Coordonate geografice	45.5135535, 21.1238324 (WGS84)
2.8.1	Referințe geografice	Ansamblul este amplasat în centrul istoric al orașului Ciacova, constituind piața centrală principală a localității, la intersecția axelor urbane istorice
2.8.2	Identificare cartografică	Identificat pe ortofotoplan și imagini satelitare
2.8.3	Sistem cartografic utilizat	Stereo 70
2.8.4	Coordonate Y, X, Z	Y = 453317.19, X = 197371.58, Z = Neidentificat de către elaboratorul fișei

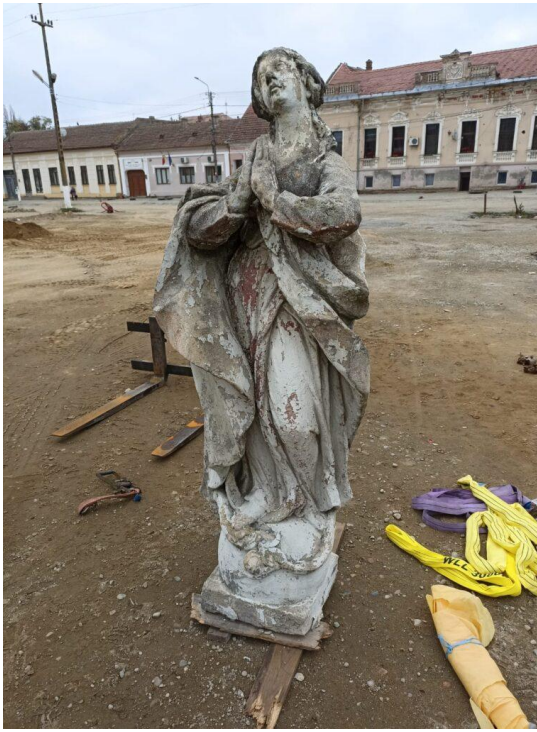
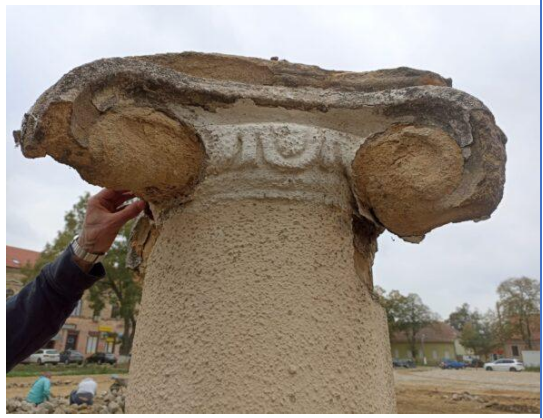
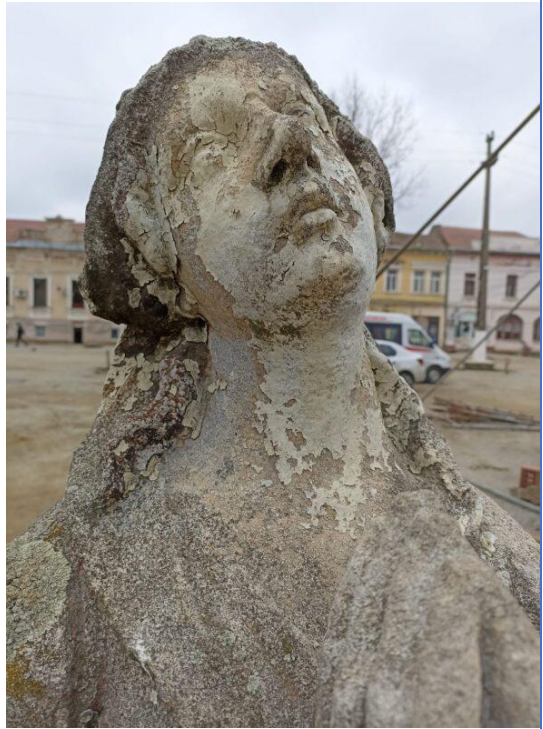
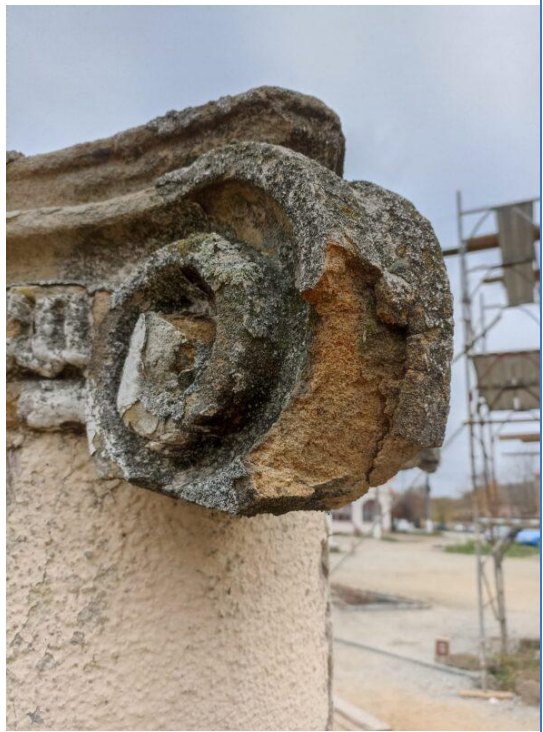
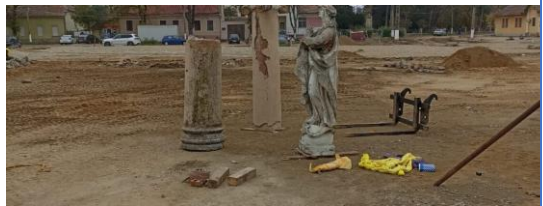
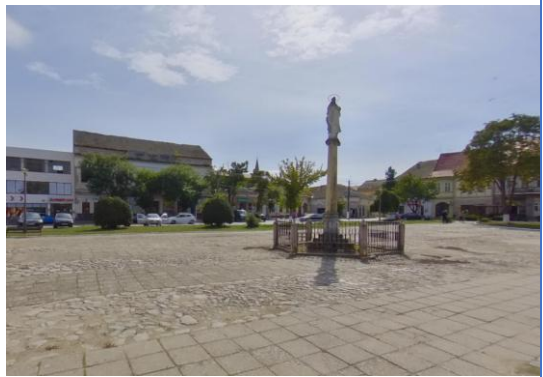
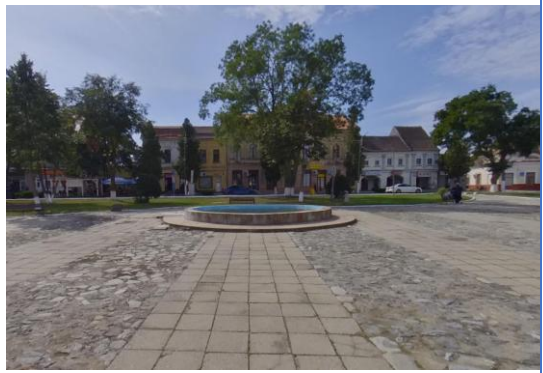
<p>8.4.2</p>	<p>Fotografii aeriene</p>	<p>Neidentificat de către elaboratorul fișei</p>
<p>8.4.3</p>	<p>Fotografii alb-negru</p>	<p>Neidentificat de către elaboratorul fișei</p>
<p>8.4.4</p>	<p>Fotografii color</p>

Capitol	Denumire capitol	Descriere
7.1	Starea generală de conservare	Mediocră. Clădirile perimetrare prezintă degradări ale tencuielilor și finisajelor fațadelor. Statuia Sfânta Fecioara Maria prezintă exfolieri avansate, pierderi ale stratului de tencuială și vopsea, fisuri ale pietrei. Capitelul decorativ al coloanei

prezintă eroziune pronunțată și pierderi de material. Lucrări de reabilitare a spațiului public sunt în derulare sau recent finalizate.
7.2	Lucrări anterioare de restaurare	Proiecte de revitalizare prin reabilitare, modernizare și dotare a zonei urbane „Piața Cetății”, derulate în ultimul deceniu, conform avizelor Comisiei Zonale a Monumentelor Istorice
7.3	Riscuri / amenințări	Degradarea continuă a materialelor de construcție sub efectul factorilor climatici; risc de alterare a caracterului istoric prin intervenții necontrolate asupra clădirilor; degradarea elementelor de statuară din piatră
7.3.1	Eroziune	Neidentificat de către elaboratorul fișei
7.3.2	Inundații	Neidentificat de către elaboratorul fișei
7.3.3	Alunecări de teren	Neidentificat de către elaboratorul fișei
7.3.4	Agricultură	Neidentificat de către elaboratorul fișei
