FIȘĂ ANALITICĂ DE INVENTARIERE A SITURILOR ARHEOLOGICE

Capitol	Denumire capitol	Descriere
1.1	Cod LMI	
1.2	Categorie	Sit arheologic
1.3	Denumire oficială	Turn de apărare de la Ciacova
1.4	Cod RAN	156366.01

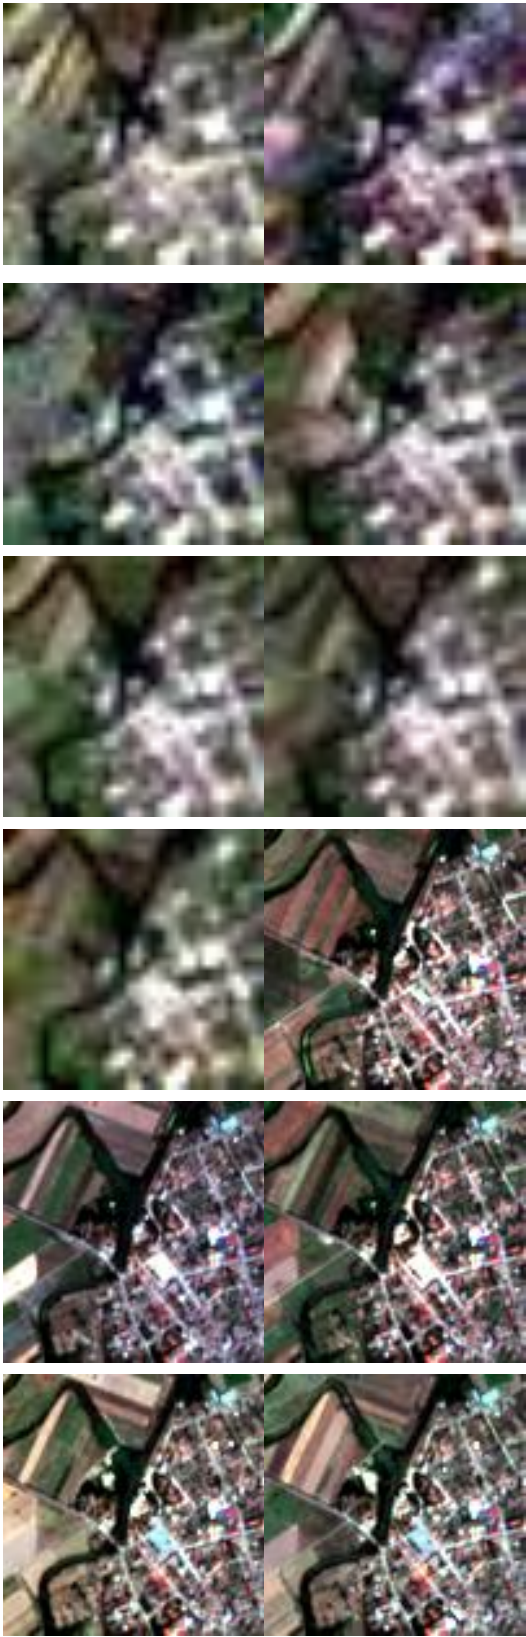
<p>7.6.1</p>	<p>Foto satelitare</p>

între 1,10 m și 2,70 m, prezintă contraforturi de colț și ferestre de tip metereze, iar la nivelul superior se păstrează urmele originale ale platformei de apărare cu creneluri. Imaginile satelitare din sezonul rece (iarnă) relevă anomalii de sol de formă aproximativ circulară în jurul turnului, posibil urmele unui sistem defensiv mai larg (cetatea medievală distrusă în 1701), a cărui natură și extindere rămân neconfirmate arheologic. În anul 2018 a fost efectuată o cercetare arheologică preventivă.

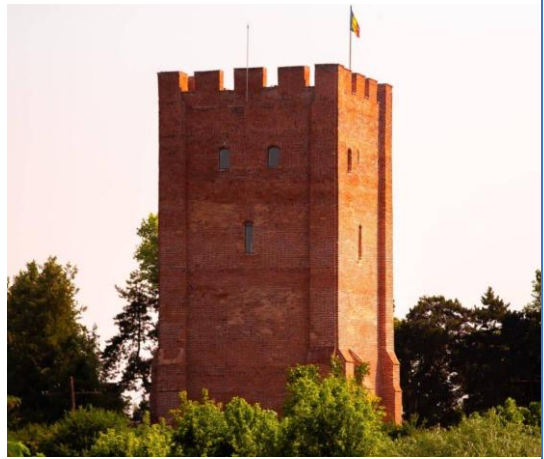
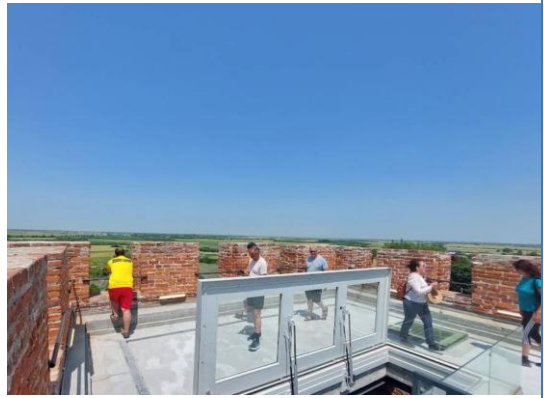
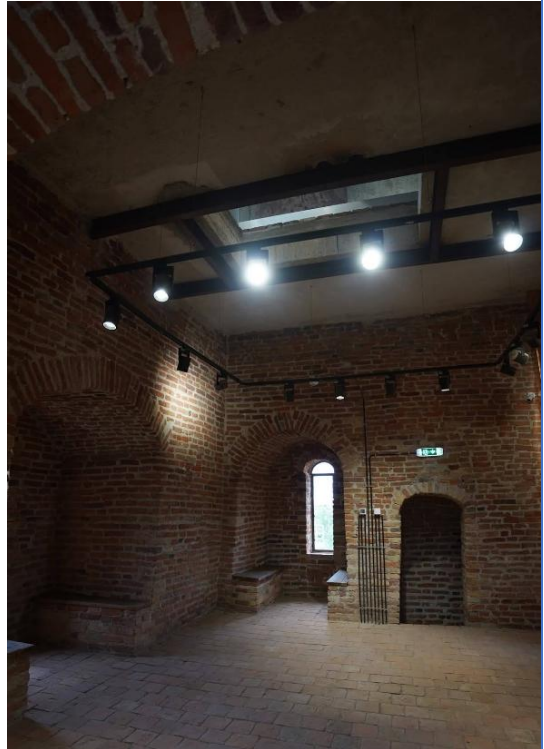
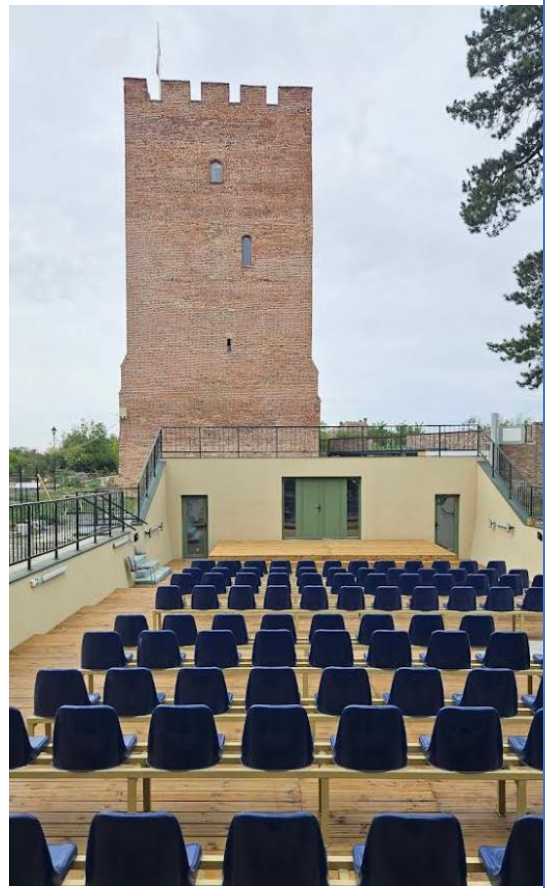
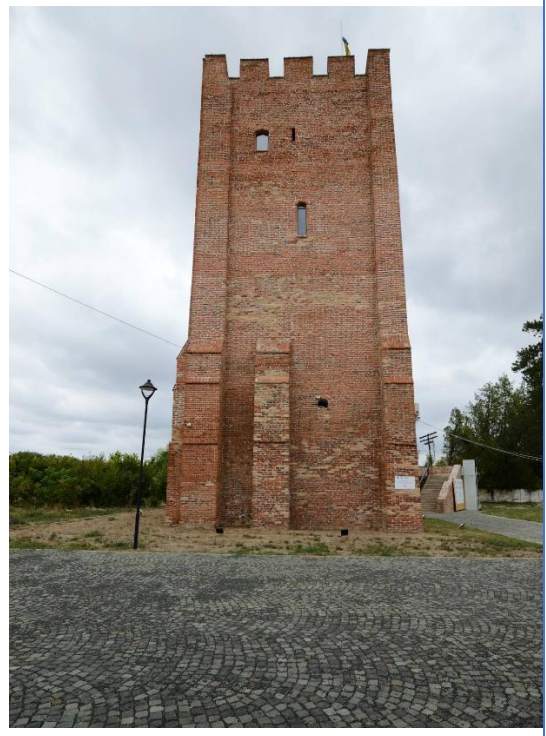
Fotografii color

Capitol	Denumire capitol	Descriere
5.1	Descriere sit	Situl corespunde turnului de apărare din Ciacova, un donjon medieval din secolul al XIV-lea, singurul element supraviețuitor al fostei cetăți a localității. Construcția este realizată din cărămidă arsă, cu plan dreptunghiular, patru niveluri și o înălțime de aproximativ 30 m. Zidurile au grosimi

Capitol	Denumire capitol	Descriere
6.1	Starea generală de conservare	Bună. Monumentul a beneficiat de lucrări de consolidare în 1962–1963 și de un proiect recent de restaurare finanțat prin fonduri europene.
6.2	Lucrări anterioare de restaurare	1962–1963 – consolidarea crenelurilor și repararea fațadelor; 2018–prezent – proiect de restaurare și promovare finanțat prin fonduri europene
6.3	Riscuri / amenințări	Dezvoltare urbană (acoperire cu structuri moderne); degradarea potențială a zidăriei prin acțiunea agenților atmosferici
6.3.1	Eroziune	NECONFIRMAT; posibilă eroziune a mortarului de legătură
6.3.2	Inundații	NECONFIRMAT; proximitatea râului Timișul Mort poate reprezenta un risc
6.3.3	Alunecări de teren	NU
