FIȘĂ ANALITICĂ DE INVENTARIERE A MONUMENTELOR ȘI ANSAMBLURILOR ISTORICE

Capitol	Denumire capitol	Descriere
1.1	Cod LMI	TM-II-m-A-06201
1.2	Categorie	Monument
1.3	Denumire oficială	Turn de apărare

Capitol	Denumire capitol	Descriere
2.1	Stat	România
2.2	Județ	Timiș
2.3	Localitate	Ciacova
2.4	Cod poștal	307110
2.5	Stradă, număr actuale	Strada Piața Cetății, nr. 2
2.6	Localitate anterioară	Neidentificat de către elaboratorul fișei
2.7	Stradă, număr anterioare	Neidentificat de către elaboratorul fișei
2.8	Coordonate geografice	45.5149013, 21.1223412
2.8.1	Referințe geografice	Turnul de apărare este localizat în zona centrală a orașului Ciacova, pe un teren plan, în proximitatea albiei majore a râului Timișul Mort, în cadrul unui spațiu public amenajat ca zonă verde.
2.8.2	Identificare cartografică	Plan cadastral; Ortofotoplan ANCPI; Imagini satelitare
2.8.3	Sistem cartografic utilizat	Stereo70
2.8.4	Coordonate Y, X, Z	Y=453472.50, X=197262.42

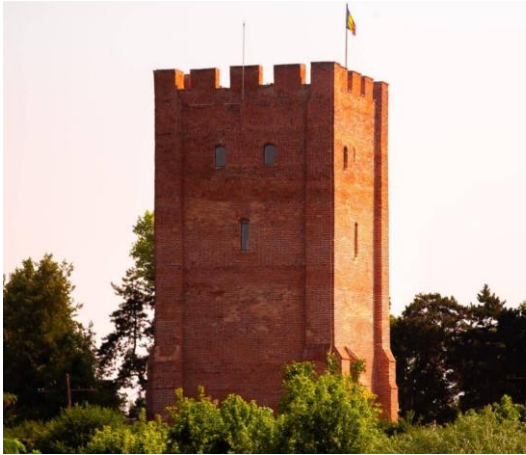
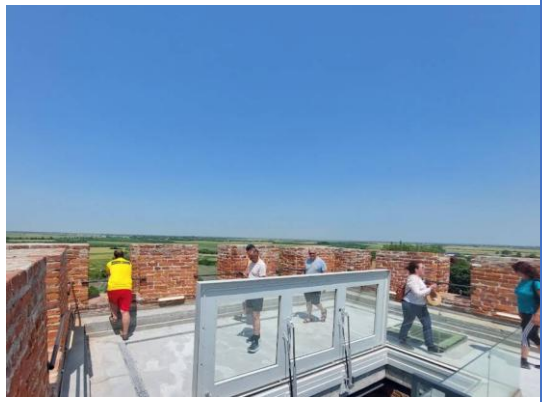
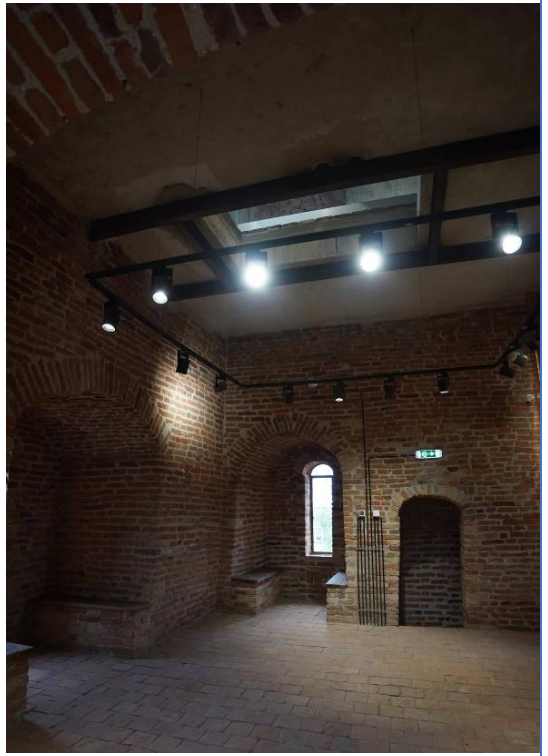
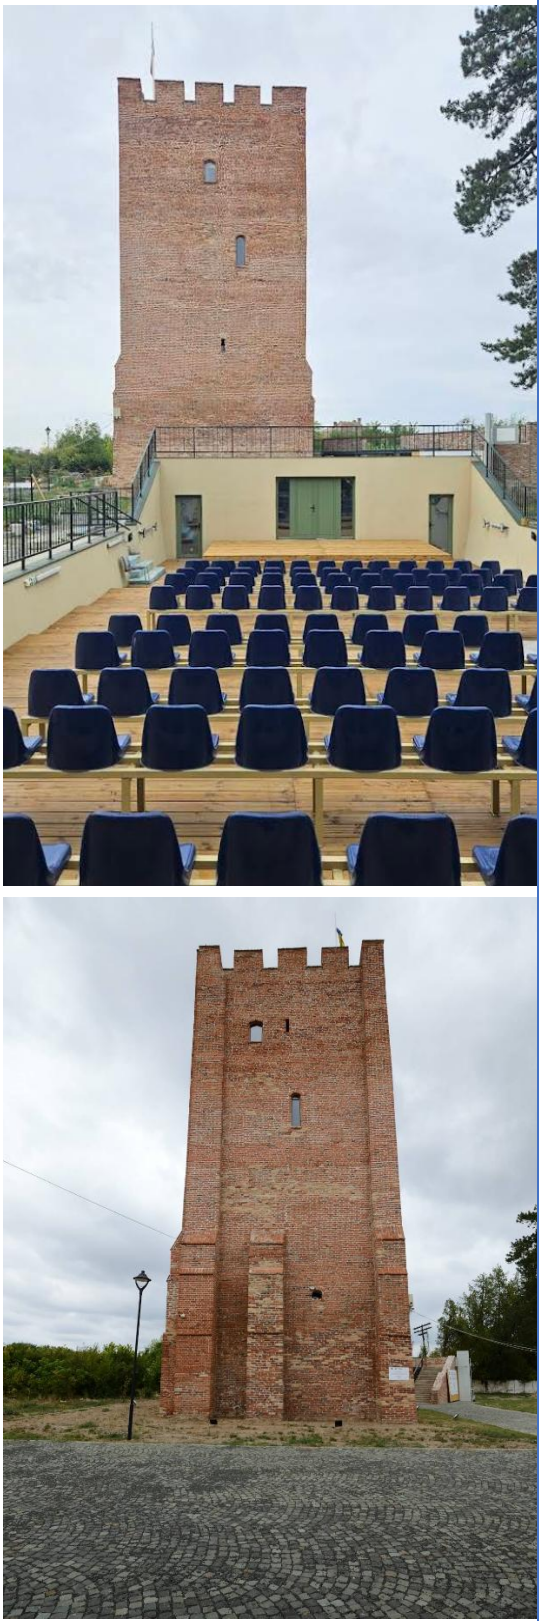
8.4.2	Fotografii aeriene	Neidentificat de către elaboratorul fișei
8.4.3	Fotografii alb-negru	Neidentificat de către elaboratorul fișei
8.4.4	Fotografii color

6.4	Descriere obiectiv individual	Donjon medieval (turn fortificat) din cărămidă arsă, cu plan dreptunghiular, patru niveluri și înălțime de aproximativ 30 m. Prezintă contraforturi de colț, ferestre cu aspect de metereze și urme originale ale platformei de apărare cu creneluri. Zidurile au grosimi între aproximativ 1,10 m și 2,70 m, confirmând funcția defensivă a construcției. Traseul interior este adaptat apărării, cu o organizare practică specifică arhitecturii militare medievale. Monumentul este considerat unic în România prin păstrarea urmelor originale ale platformei defensive. La nivelul superior, platforma de observare a fost restaurată recent, cu adăugarea unor elemente contemporane de protecție din sticlă și metal. Suprafața construită la sol este de 92 mp, conform CF nr. 401413 Ciacova (corp C6 – Cula, monument istoric).

6.4.1	Plan	Plan dreptunghiular, cu contraforturi de colț.
6.4.2	Fațade	Fațade din cărămidă arsă aparentă, cu ferestre înguste de tip metereze, dispuse pe cele patru niveluri. Contraforturile de colț marchează vertical silueta turnului. Intervențiile de restaurare din 1962–1963 și cele recente sunt vizibile prin diferențele de textură și culoare ale cărămizii.

6.4.3	Formă acoperiș	Platformă de apărare cu creneluri, fără acoperiș clasic. Platforma originală a fost consolidată și restaurată.
6.4.4	Extinderi	Neidentificat de către elaboratorul fișei

Capitol	Denumire capitol	Descriere
7.1	Starea generală de conservare	Bună. Monumentul a beneficiat de lucrări de consolidare în perioada 1962–1963 și de un proiect recent de restaurare finanțat prin fonduri europene, în urma cărora starea generală de conservare s-a îmbunătățit semnificativ. Platforma superioară a fost restaurată și amenajată pentru vizitare.

7.2	Lucrări anterioare de restaurare	1962–1963 — consolidarea crenelurilor și a acoperișului platformei de apărare, repararea fațadelor cu cărămidă realizată special; 2018–prezent — proiectul „Restaurarea și promovarea Turnului de apărare (Cula)”, finanțat prin fonduri europene, cu lucrări de restaurare și amenajare pentru valorificare turistică.

7.3	Riscuri / amenințări	Dezvoltare urbană în zona adiacentă; degradarea potențială a zidăriei prin acțiunea agenților atmosferici; proximitatea râului Timișul Mort poate genera umiditate la baza structurii.
