FIȘĂ ANALITICĂ DE INVENTARIERE A MONUMENTELOR ȘI ANSAMBLURILOR ISTORICE

Capitol	Denumire capitol	Descriere
1.1	Cod LMI	TM-IV-m-B-06331
1.2	Categorie	monument
1.3	Denumire oficială	Casa scriitorului Dositei Obradovici

Capitol	Denumire capitol	Descriere
2.1	Stat	România
2.2	Județ	TIMIȘ
2.3	Localitate	oraș Ciacova
2.4	Cod poștal	307110
2.5	Stradă, număr actuale	Str. Obradovici Dositei 11
2.6	Localitate anterioară	Neidentificat de către elaboratorul fișei
2.7	Stradă, număr anterioare	Strada Sârbească (redenumită în 1911 Strada Dositei Obradovici)
2.8	Coordonate geografice	45.5136596, 21.1256385
2.8.1	Referințe geografice	Amplasată pe aliniamentul stradal al Str. Obradovici Dositei, în zona centrală a orașului Ciacova.
2.8.2	Identificare cartografică	Neidentificat de către elaboratorul fișei
2.8.3	Sistem cartografic utilizat	Stereo70
2.8.4	Coordonate Y, X, Z	Y=453322.13, X=197513.16

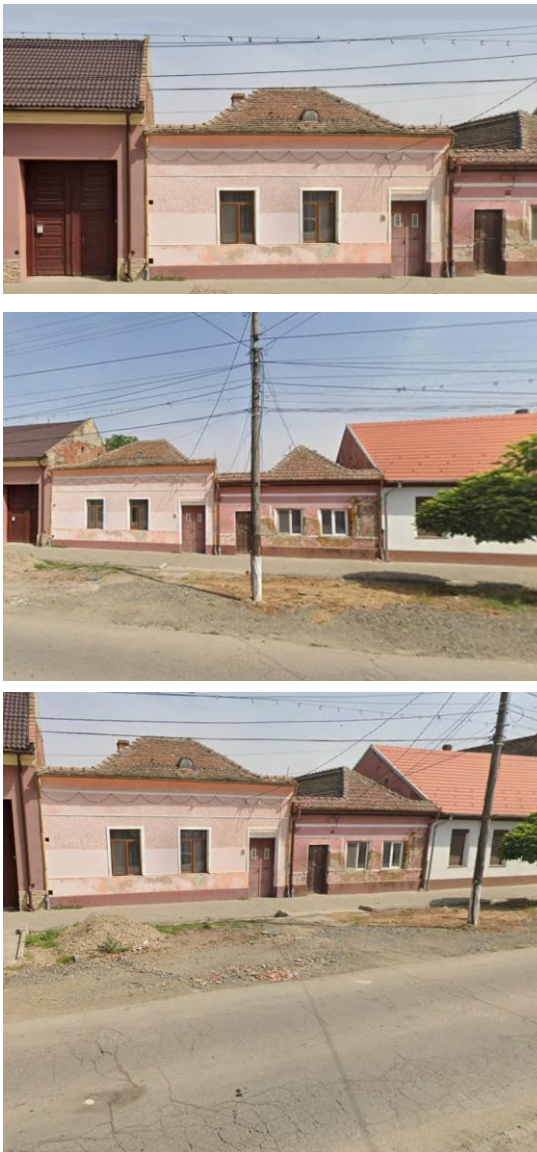
8.4.4	Fotografii color

6.3.2	Funcțiunea anterioară	Locuință urbană privată
6.4	Descriere obiectiv individual	Casă de stradă, parter, cu volum simplu dreptunghiular, aliniată la frontul stradal. Fațada principală, tencuită și zugrăvită în nuanță de roz-deschis, prezintă un ritm regulat de trei ferestre dreptunghiulare cu ancadrame discrete și tâmplărie din lemn. La stânga fațadei se află o poartă de acces spre curte, cu ușă masivă din lemn de culoare închisă. Cornișa orizontală simplă marchează limita superioară a fațadei, sub streșină. Acoperișul prezintă în zona frontală un fronton triunghiular cu un ochi de bou semicircular (lunetă), element decorativ vizibil de pe stradă. Tencuiala exterioară prezintă urme vizibile de degradare, exfoliere și umiditate, în special la nivelul soclului. Accesul principal se realizează lateral, dinspre curte.

XIX.
6.4.2	Fațade	Fațadă stradală tencuită pe bază de var, zugrăvită în nuanță de roz-deschis, cu degradări vizibile. Dispunere simetrică a trei goluri de ferestre dreptunghiulare, înalte și relativ înguste, cu tâmplărie din lemn. Cornișă orizontală simplă sub streășină. Registru inferior de soclu cu urme de umiditate ascensională. Fronton triunghiular cu ochi de bou semicircular (lunetă) în axul central. Fațadele laterale nu sunt vizibile de pe domeniul public, fiind încadrate între proprietățile vecine.

6.4.3	Formă acoperiș	Acoperiș în două ape, cu coamă paralelă cu strada și fronton triunghiular spre stradă prevăzut cu lunetă semicirculară. Învelitoare din țiglă ceramică, cu zone de uzură vizibilă și elemente înlocuite.

Capitol	Denumire capitol	Descriere
7.1	Starea generală de conservare	Mediocră. Fațada prezintă degradări vizibile ale tencuiei, exfolieri și zone cu tencuială desprinsă. Învelitoarea din țiglă prezintă urme de uzură.
7.2	Lucrări anterioare de restaurare	Amenajare ca muzeu și casă memorială după anul 2000, la inițiativa statului sârb. Detaliile tehnice ale intervențiilor nu sunt publicate în sursele consultate.
